## Blutsenkungsgeschwindigkeit – Äußere Einflussfaktoren

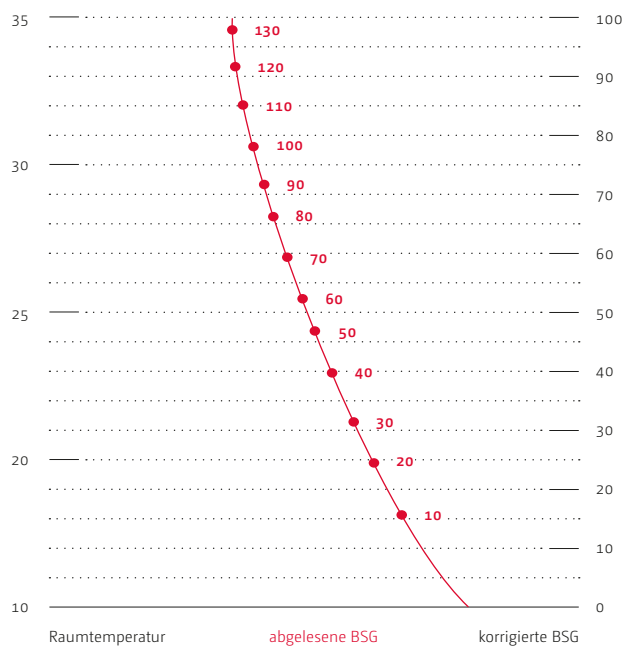
### BSG-Temperatur-Korrektur-Nomogramm

| Fehler | Fehlerbeseitigung |
|---|---|
| Temperatureinwirkung durch Lampen, Heizkörper, Ventilatoren, Zugluft usw. | ➤ Auf Raumtemperatur in der Umgebung des Senkungsständers achten (Korrektur-Nomogramm s. u.) |

nach R. Manley
